SZAKÉRTŐI VÉLEMÉNY

BKV ZRT. É-D Metró Járműtelep (Bp. Kőér utca 2/d.) járműkarbantartó épület és mozgólépcső üzem nyílászáró csere

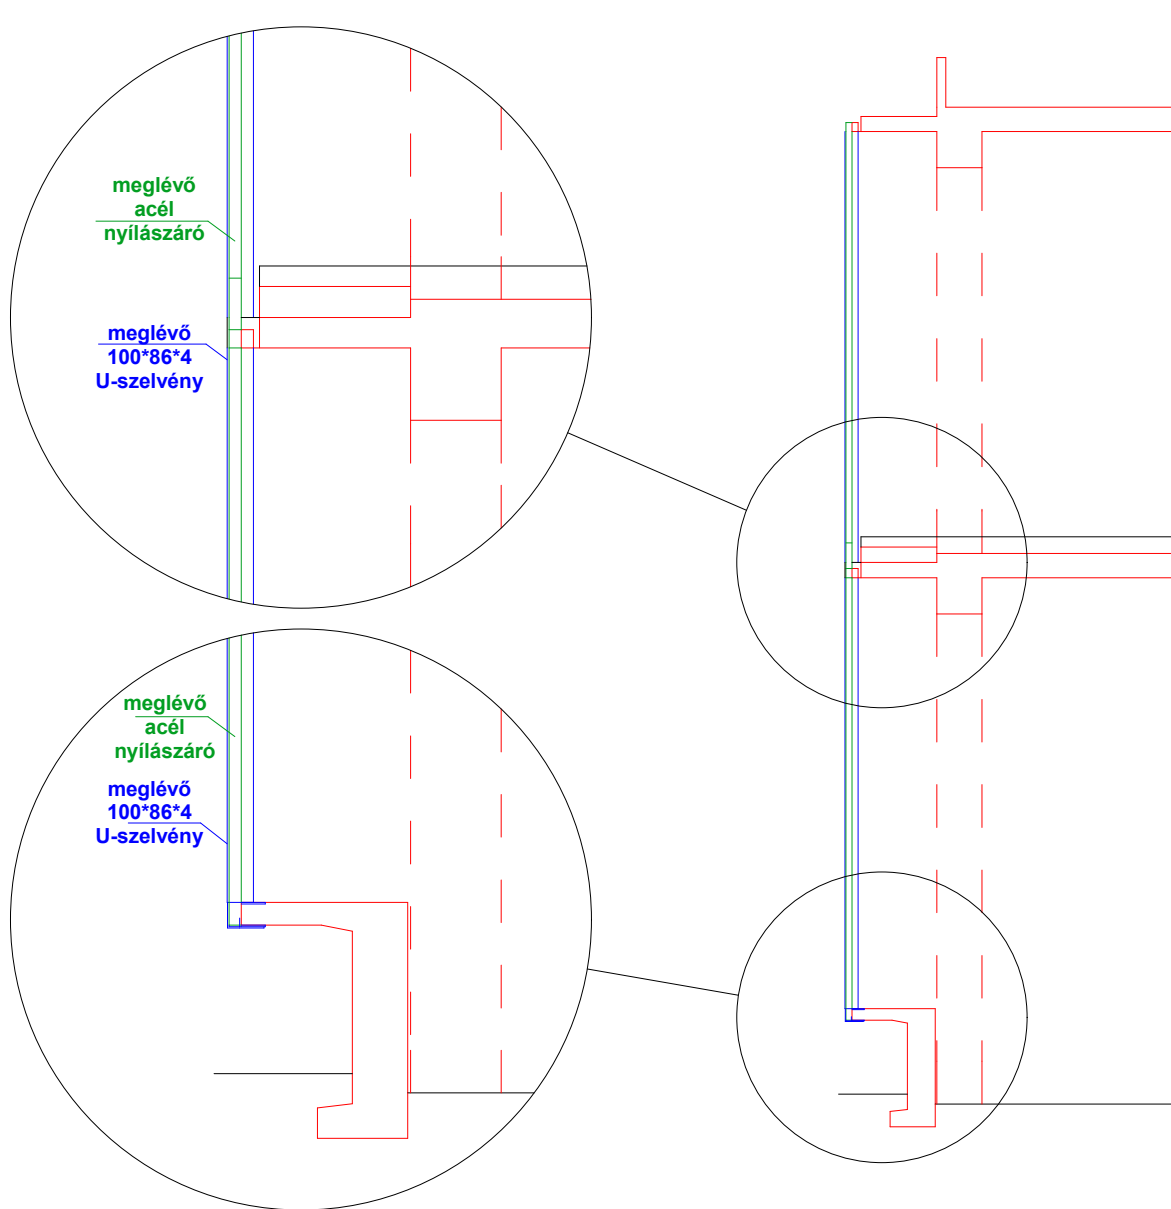
Meglévő állapot

A csarnokmagasítás (7,05m-10,86m) északi és déli homlokzata a csarnok acélváz szerkezetéből adódó raszterek által acélpillérekkel, acélgerendákkal, valamint térbeli rácsos acélszerkezettel körbe határolt 6 m-es vízszintes raszterávolsággal kialakított acélszerkezetű nyílászárók kerültek kialakításra. Ezen nyílászárók jövőbeli cseréje során, ami az elképzelések szerint műanyag szerkezetű nyílászárók beépítésével kerülne kialakításra, az épület fő tartószerkezeteire adódó terhek maximum 10%-os növekedése esetén az épület nem igényel tartószerkezeti megerősítést, viszont a károsodások helyreállítása szükséges. A nyílászáró méretek miatt magának a nyílászárónak a merevítése és kialakítása szab határt a lehetőségeknek, így a megfelelőség megállapítása a nyílászáró gyártó és beépítő relevanciája. Az átépítés során kiemelt figyelmet kell fordítani a nyílások kibontását követően a feltárással került fő tartószerkezeti elemek károsodásának vizsgálatára és szükség szerinti javítására, mivel a Megrendelő elmondása alapján és a meglévő nyomok alapján az épület korábbi beázásaiból adódóan károsodások jelentkezhettek a szerkezeteken.

A szakértői vélemény a továbbiakban részletesen a járműkarbantartó épület É-i homlokzatán található földszinti nyílászáróival, valamint a mozgólépcső karbantartó üzem D-i homlokzatán lévő földszinti és emeleti nyílászáróival foglalkozik. Ezek az acél szerkezetű függesztett nyílászárók jelenleg 3m széles vízszintes raszter kiosztásban jellemzően 40*40*4 mm-es zártszelvény tokszelvényvel készült szerkezetek függesztve

kerültek kialakításra. A nyílászárók beépítési síkja jelenleg a födémzegély külső vonala előtt található. A zárszelvény tokszerkezet egy 40*60*2 mm-es vaktokhoz kerültek rögzítésre hegesztéssel, mely vaktok a kibetonozott acél köpenyes födémzegélyhez vannak rögzítve hegesztéssel. A nyílászárók oldalai a 3m-es raszterben elhelyezett függőleges U-100*86*4 mm-es acélpillérhez vannak csavarozott szegélyelemekkel rögzítve, valamint a földszinti nyílászárók alsó vízszintes éle takaróprofilokkal hegesztve az előre gyártott vasbeton lábazati elem acélszegéllyel megerősített pereméhez hegesztve. (S1 melléklet) A jelenlegi állapotban mind a nyílászáró acél tokszerkezete mind pedig a fogadó szerkezetek nagymértékben rozsdásodtak. A nyílászárók cseréje során, az új acélmerevítéssel készült műanyag szerkezetű nyílászárók beépítési síkja, mint az a járműkarbantartó épület korábban elkészült emeleti nyílászáró cseréi során is készült, a szerkezeti elemek által közrefogott síkra bentebb kerül. A beépítési sík a mellékelt részletrajzok alapján kerül kialakításra. (S2 melléklet)
