FAANYAGVÉDELMI, TARTÓSZERKEZETI ÉS ÉPÍTÉSZETI **ÁLLAPOTFELMÉRŐ SZAKVÉLEMÉNY**

BKV Ferencvárosi járműtelep
Budapest, IX. ker. Könyves Kálmán krt. 7.

3. számú épület tetőszerkezetéről

2014. október

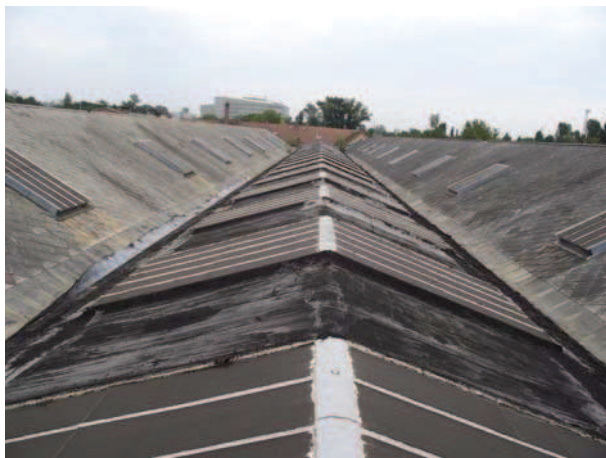
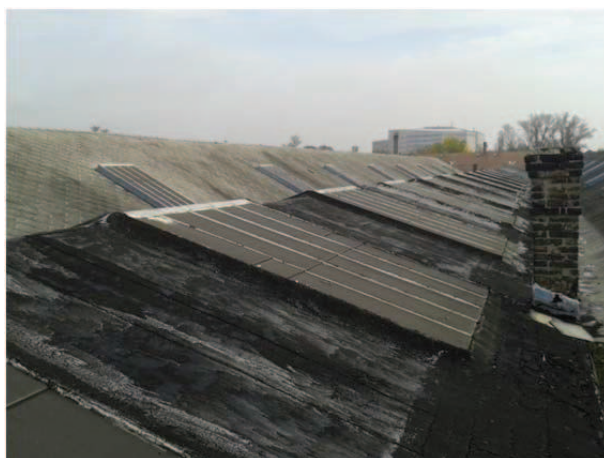
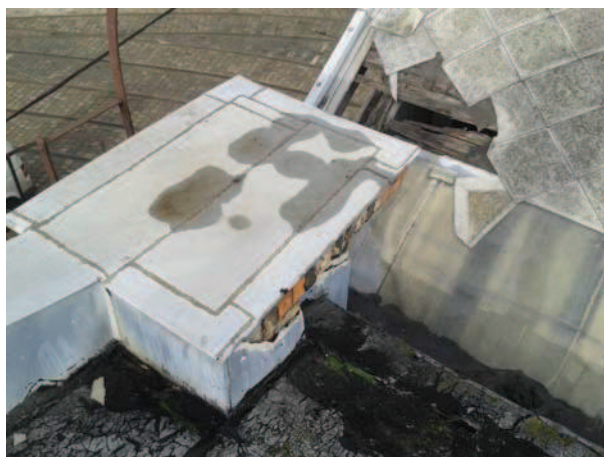
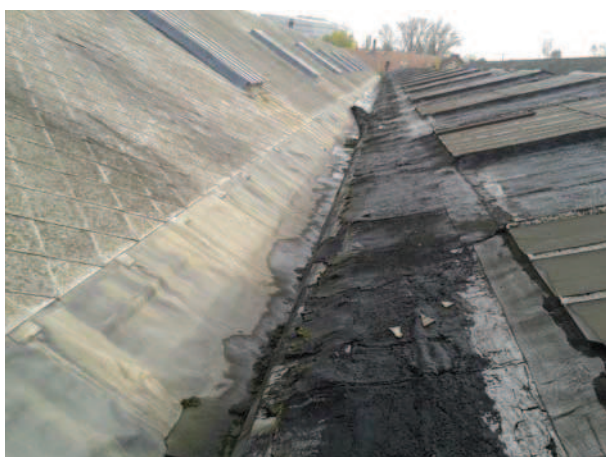
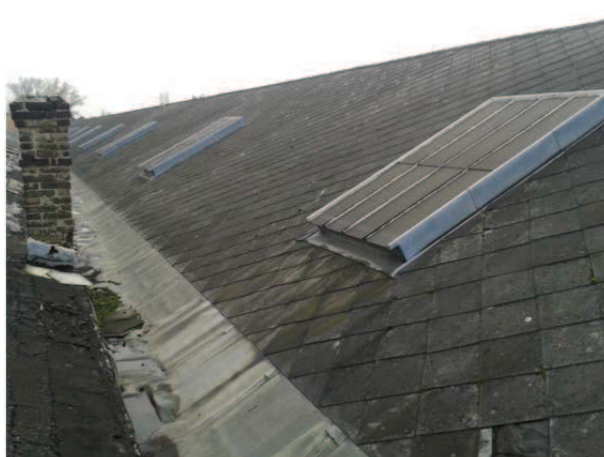
Lemezek a hő mozgás következtében gyűrődtek, és a gyűrődések mentén szét szakadtak. Számtalan dilatációs szakadás látható mellékelt fotók szerint.

Komoly hibaként jelentkezik, hogy a közbenső beépített tető vízszigetelésére kihajtották a horganyvápát és lesávozták. A fém hő tágulása és hagyományos 4 rétegű bitumenes tetőszigetelés teljes tönkremenetele által a víz vonalmentén az elszakadt horgany kihajtás felett tölcészerűen bevezeti a csapadékvizet. A jelenlegi vápák nem védenek a csapadékvíztől, hanem célzottan bevezetik azt.

Két csarnok közé utólagosan beépített tető és a két belső vápa kialakítása

- A belső helyzetű vápák kifestését azonban nem javasoljuk horgany anyagúnak. Mivel a közbenső csarnok mező szigetelést kap, a két vápába is szigetelt megoldást javasolunk.

- Az elkészített deszkázatra filcalátétes 4mm vtg. bitumenes lemezt kell mechanikailag rögzíteni, átfedések alatt ragasztani. Második réteggént poliészter hálóbetétes modifikált, palazúzalékos bitumenes lemezt kellene fektetni.

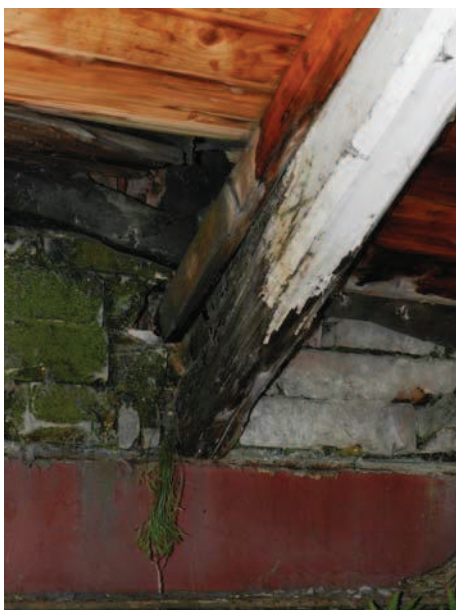
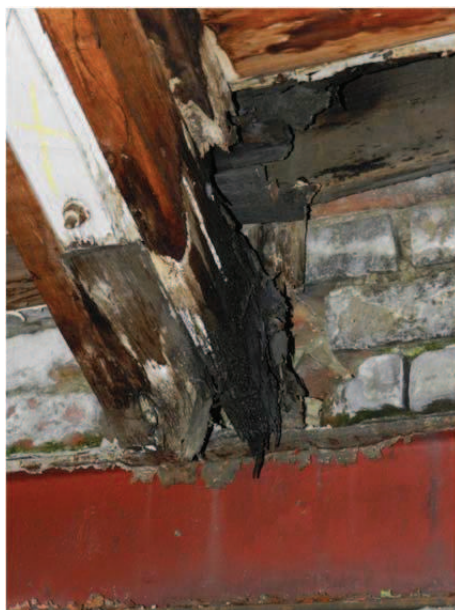
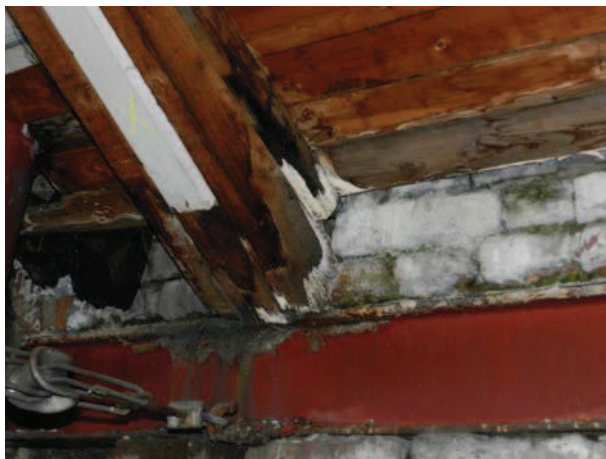
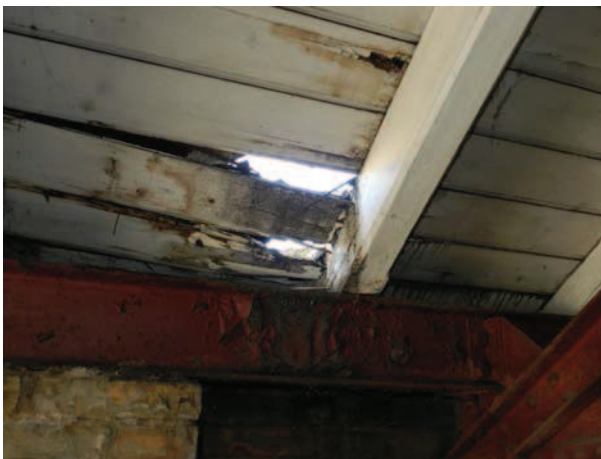
A fentiekből következik, hogy a pala alatti deszkázat igen nagy kiterjedésben ázott, kisebb területeken aktívan gombás, itt fennáll a gyanú, hogy a kapcsolódó szarufák is kisebb-nagyobb mértékben átfertőződtek (O), vályúsan korhadtak mint ahogy a fényképmellékletben is látható. A belső vápák mentén és a tetőbevilágítók környezetében súlyos mértékben korhadt, helyenként már beszakadt a deszkázat. A tető acél szelemenjeire támaszkodó szarufák vápa menti fallal érintkező szakasza is

súlyos (X), veszélyes (X!) állapotban van. Sok helyen a deszkázat tartja a szarufákat, hogy a csarnok irányába be ne zuhanjanak. A látható részek alapján el lehet képzelni a vápák alatti hozzáférhetetlen deszkázatot, ill. a lejtésképzés ácsszerkezeteinek korhadts, gombafertőzött állapotát. A vápa menti deszkázat egy részét már cserélték, de azóta az újabb részek ismét átfertőződtek, gombásodásnak indultak. Ugyanez a helyzet a megerősített szaruvégekkel is, lásd a melléklet fényképeken. A gombásodás a megerősítő pallókra, gerendákra is áterjedt, helyenként már ezeknek sem lehet teherbíró funkciót tulajdonítani. Korhadts a deszkázat és a csatlakozó szaruvégek egy része a gerincvonalban is. Sok a repedt elem (Z). Különösen gyakori a szarufák szelemen csomópontoknál lévő horgolástól induló felhasadása (Z), ahogy a mellékelt fényképek is mutatják. Különösen sok a repedés (és ezek közül több súlyos mértékű (Z! vagy (Z!) jelű)) a 3. csarnok jobboldali tetősíkján a XIV. és XX. főállás között. Itt három rácsos főtartó (XVI, XVII, XVIII) esetében is megfigyelhető ugyanannak a rácsrúdnak a kihajlása.

Amikor a szaruvég tönkremegy és az alsó szakasz konzolosan működik, a szarufa teherbírása számítással már nem igazolható!

A veszélyes állapotú tönkrement alsó csomópontokban a szaru talpszelemenre való feltámaszkodása nem biztosított, több esetben a deszkázat tartja a helyén a szarufákat. A szarufák teherbírása ilyen megtámasztási viszonyok mellett ép állapotban sem igazolható, nemhogy súlyosan korhadt elemek esetén. Az, hogy ezek az elemek még a helyükön vannak a faanyagban rejlő igen nagy rejtett tartalékoknak köszönhető. Előre megjósolni, hogy a veszélyes állapotú szarufák mennyi ideig képesek még kitartani, és a rejtett tartalékok mikor fognak végleg kimerülni, nem lehet. Azt azonban el lehet képzelni, hogy milyen kárt tud okozni egy leszakadt szarufa (esetleg több szarufa együtt), amikor magával szakítja az áram alatt lévő felső vezeték az alatta álló villamosra, közben potyognak a törött pala, deszka és felfagyott téglá darabok. **A fent leírt tönkremenetel bármelyik pillanatban bekövetkezhet, ezért azonnali intézkedés szükséges!**

Súlyosan károsodott szaruvégek megerősítéssel és megerősítés nélkül

- Az ácsszerkezetet az eredetivel megegyező küllemben és minőségben újra kell építeni. A vápákba lévő ácsszerkezeti lejtéseket az összefolyók irányába erőteljesebb lejtéssel kell kialakítani. /ez akár lehet 5°-os is/

- Súlyosan károsodott elemeket legalább két szelemen közötti szakaszon cserélni kell.
- Minden újonnan beépítésre kerülő faanyagot megelőző faanyagvédelmi kezelésben kell részesíteni, mely a frissen vágott élére is terjedjen ki!
- Amennyiben égéskésleltető bevonat alkalmazása is szükséges, azt a faanyagvédelmi védőszer megszáradása után záró réteggé kell felvinni a faszerkezetre.

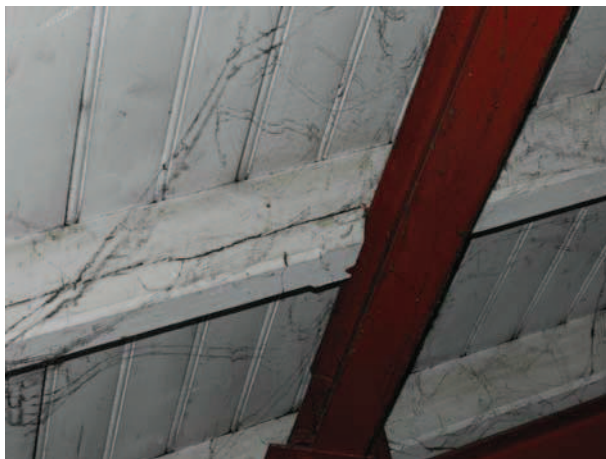
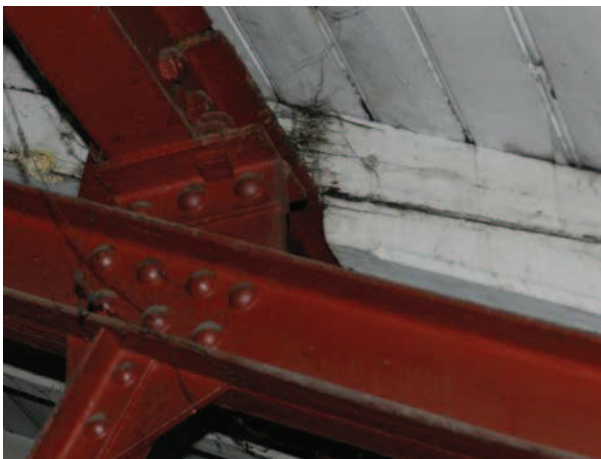
- A biológiai károsodásoktól eltekintve (melyek alapvetően a beázásoknak köszönhetőek) a másik megfigyelhető típushiba a szarufák szelemen csomópontnál történő felhasadása.
- A 3. csarnok jobboldali tetősíkján a XIV. főállástól a XX. főállási tapasztalható több súlyos mértékű repedésnek az okozója véleményem szerint valami extrém hatás lehet. Feltehetően a háború idején sújtó légnyomást kaphatott az épületnek ez a része. (Ezen a szakaszon vannak a kihajlott rácsrudak is.)
- Az ép szarufák méretei megfelelőek, a régebbi csonkolás és pótlás/toldás csomópontok (ahol biológiai károsodás nincsen) jellemzően nincsenek szétcsúszva.
- A vápa környezetében a pótolta gerendavégek azonban ismét begombásodtak.

Szelemen csomópontban felhasadt szarufák

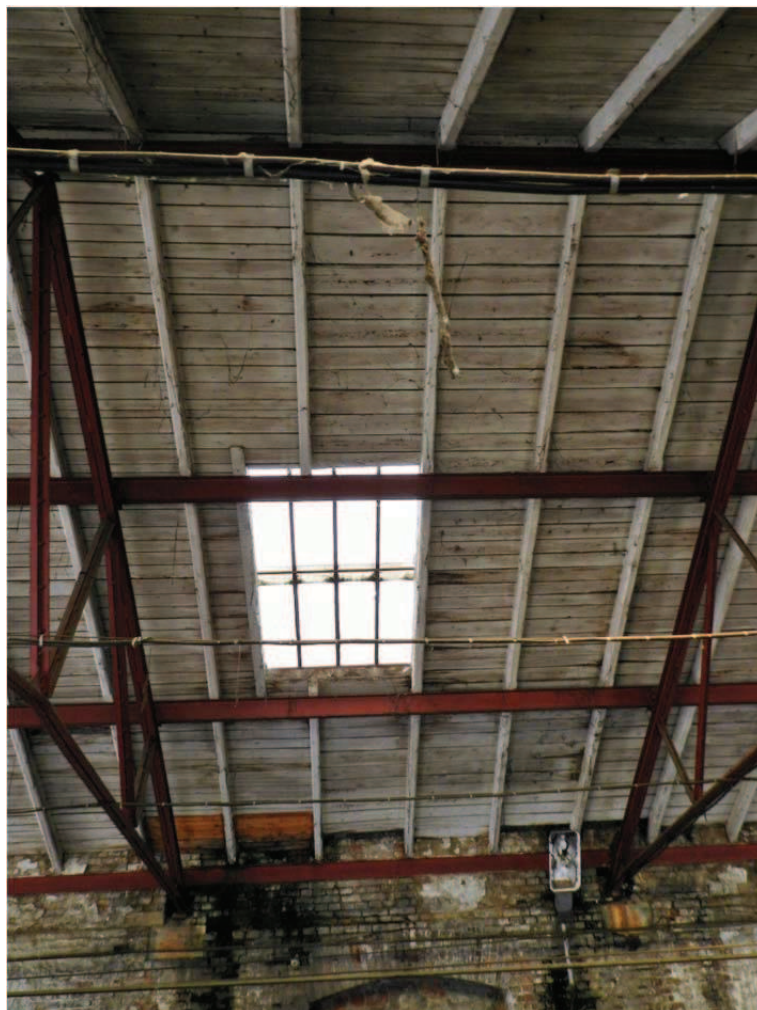
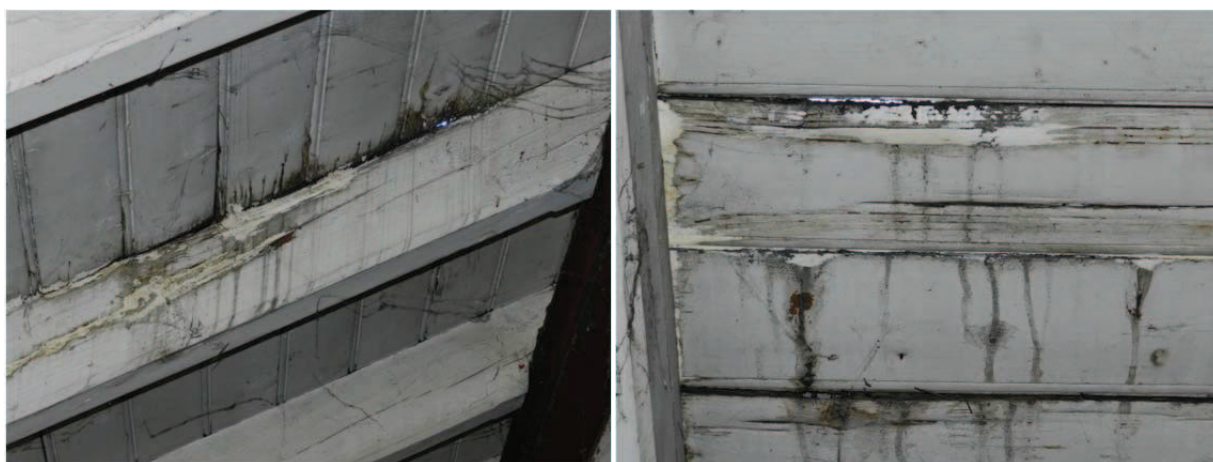
Ázott, korhadt deszkázat, deszkázatról árfertőződő szarufák

- A korhadt, aktívan gombafertőzött deszkázatot cserélni kell.
- A korhadt, jelentősen ázott deszkázat alatt a szarufákat ellenőrizni kell. Ilyen helyeken számítani lehet a szarufa felső, deszkázattal érintkező felületének felpuhulására, kezdeti szintű gombásodására (O), előrehaladottabb esetben vályús kiüregelődésére (X, X!).
- Felületi szinten károsodott szarufákat bárdolni és/vagy tisztítani, az ily módon kapott nyers fafelületet megszüntető szerrel védőkezeltetni, és megelőző védőszerrel kezelt faanyaggal kipótolni szükséges.

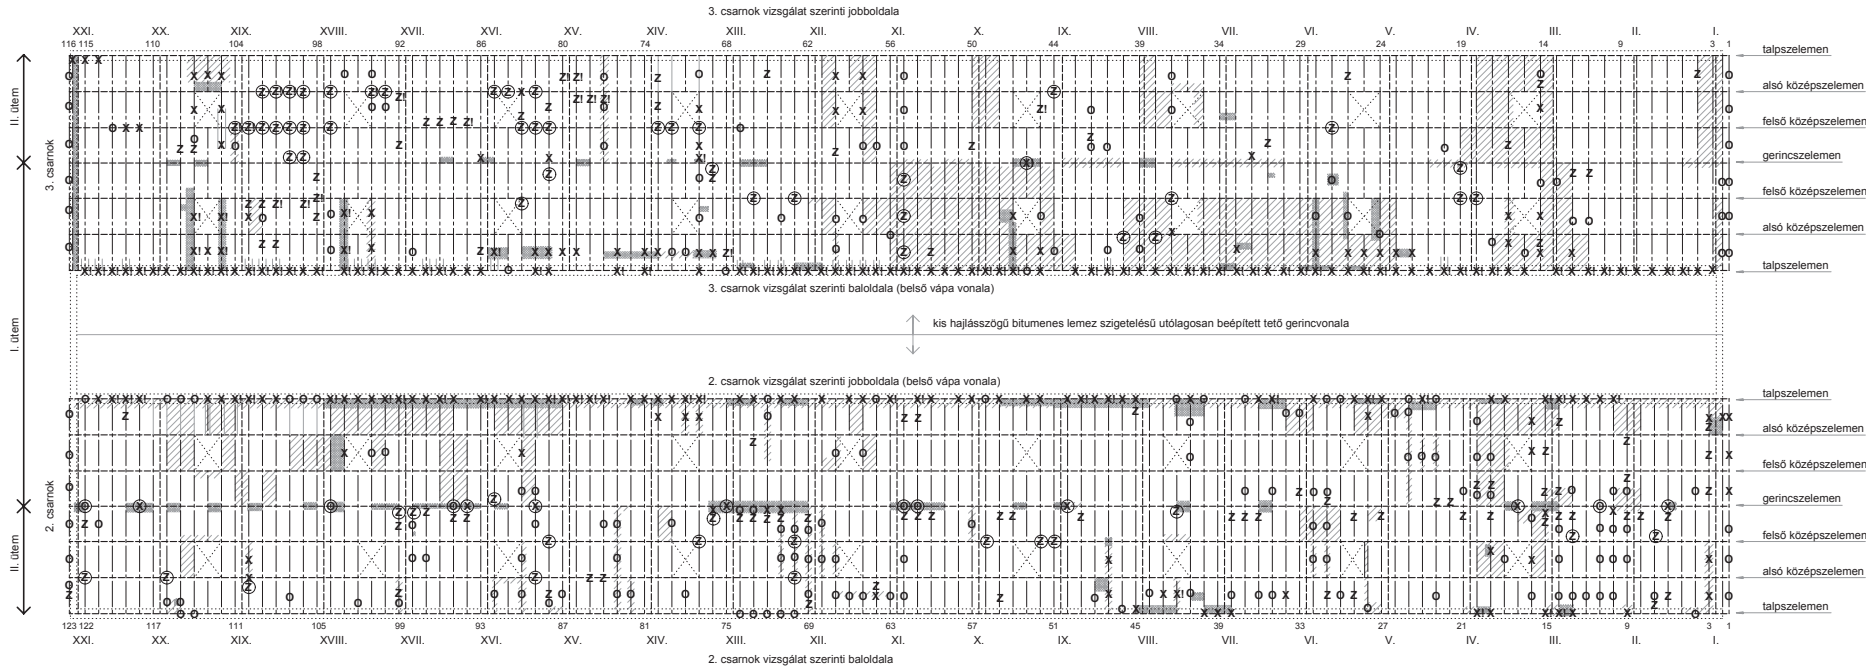
3. SZÁMÚ ÉPÜLET FAANYAGVÉDELMI VIZSGÁLATI VÁZRAJZ

Hiba kimutatás %-ban		O	X	XI	Z	ZI
3. csarnok	jobboldali tetősík	8,8	7,7	0,0	23,3	10,3
	baloldali tetősík	10,3	20,4	12,4	14,7	3,4
2. csarnok	jobboldali tetősík	15,3	16,9	7,2	13,0	0,0
	baloldali tetősík	24,2	8,1	1,1	38,2	0,0
Összesen		14,8	13,2	5,2	22,4	3,3
