Jelentés

Solaris Urbino 18 teszt tapasztalatai

A Prim Vol Trade Kft a SOLARIS Bus & Coach S.A. magyarországi vezérképviselője mint a járműtípus gyártójának valamint a tulajdonos megbízottja - a BKV Zrt.-nek tíz napos időtartamra átadta tesztelés céljából az Urbino 18 típusú, csuklós autóbust. A tesztelés időtartama: 2008. 03. 25.-től; 2008. 04. 03.-ig tartott. A jármű állóhelyi bemutatója 2008. 03.25-én volt a BKV cinkotai telephelyén.

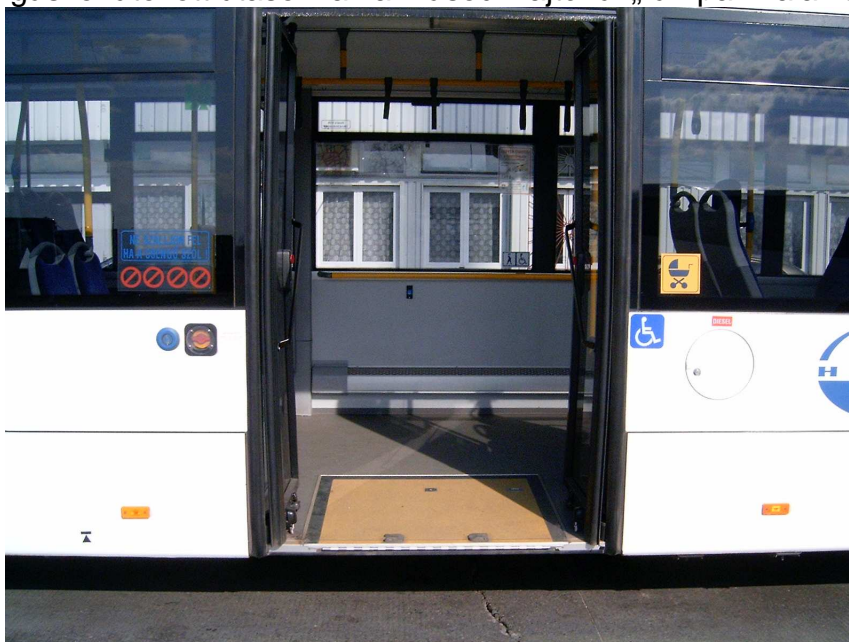
- A karosszéria tetszetős, a mai kor elvárásainak megfelelően alacsony padlós, a mozgáskorlátozott utasoknak a második ajtónál „rámpa” kialakítással.

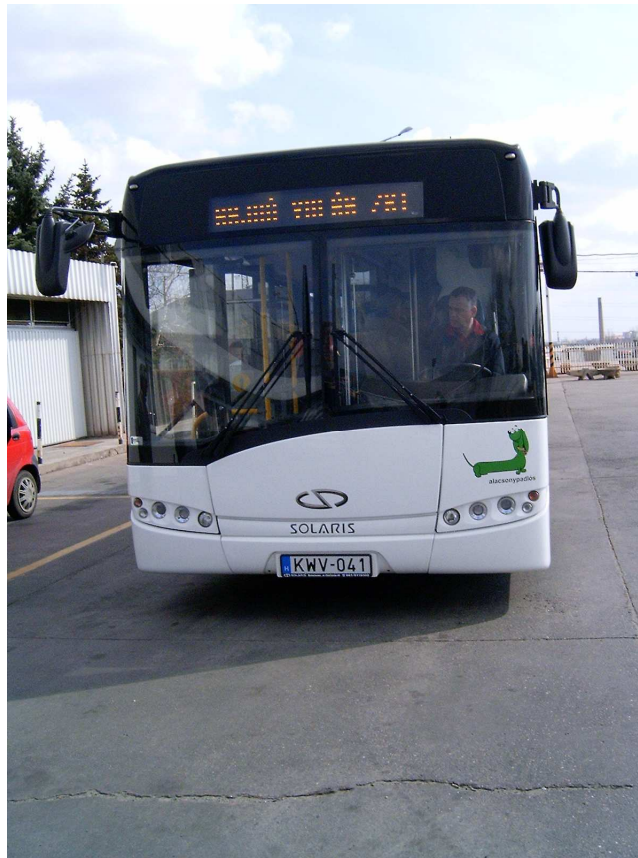
- Hatalmas ablakok találhatók rajta, a nagyméretű ajtókon gyors lehet az utas áramlás. Az első szélvédő osztott ugyan, de a jobb oldali részt nagyon mélyre „húzták”, így könnyebben látható a jármű előtt lévő akadály, vagy alacsony termetű személy.

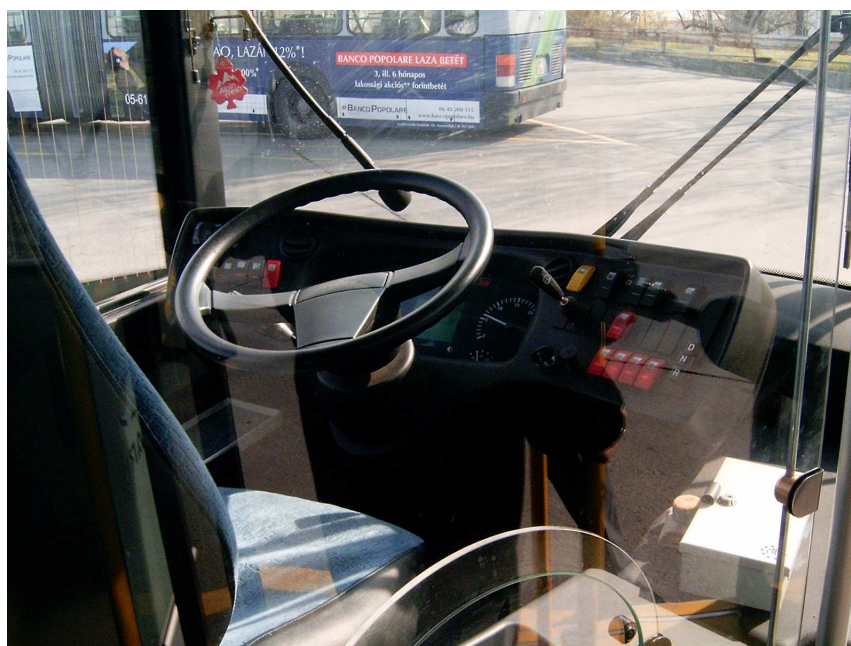
- Az I S R I márkájú vezetőülés az utas ülések kényelmét biztosítja a járművezető számára, mely hosszú távon még úgy sem kényelmes, hogy a kocsit debreceni járművezetője több rétegű szivaccsal próbálta komfortosítani. A háttámlát állítani nem mindig lehet az állítószervezet hibája, beakadása miatt.

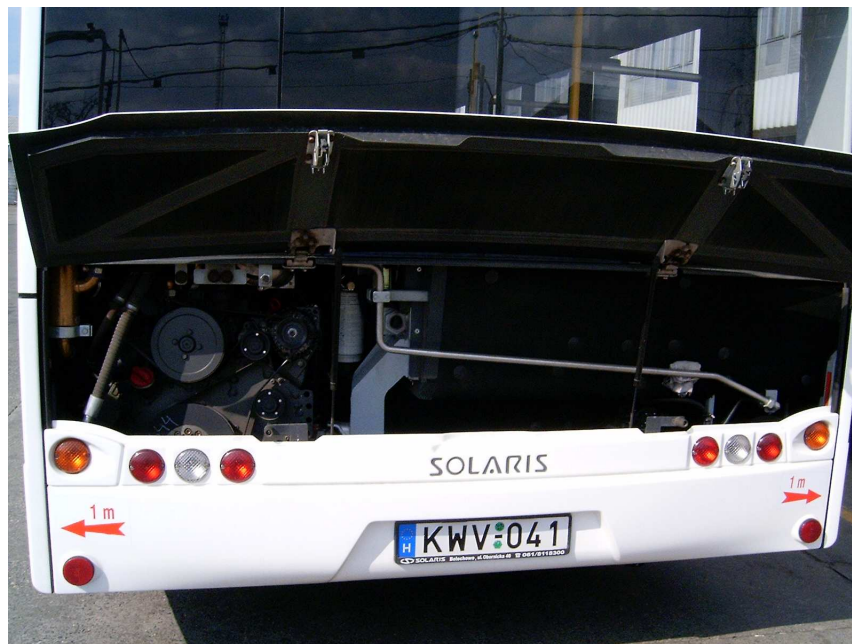
- Váltó: Voith Diwa 5 (folyamatos, zökkenőmentes váltás)
- Tengelyek ZF gyártmányúak
- Kormány ZF Servocom
- Fékrendszer: ABS/ASR, kétkörös ESR rendszerrel, nagyon jól adagolható, hatásos, a teszt ideje alatt a megállás biztonsága soha nem volt kérdéses. Újdonságnak számított, és nagyon jól működött az elektromos retarder, kár, hogy a BKV-s járműveken ilyen berendezés nincs rendszeresítve.
- Rugózás: ECAS II rendszerű billentő funkcióval

- Kanyarodásnál a belógás 1-1m
