Összefoglaló jelentés a BYD K9B alacsonypadlós, elektromos városi szóló autóbusról

Tesztelési alapadatok

Tesztelési időszak:	2012. július 11.- július 28.
Viszonylat:	26, 88, 102, 105, 112, 172E, 178, 240E
Telephely:	Kelenföld

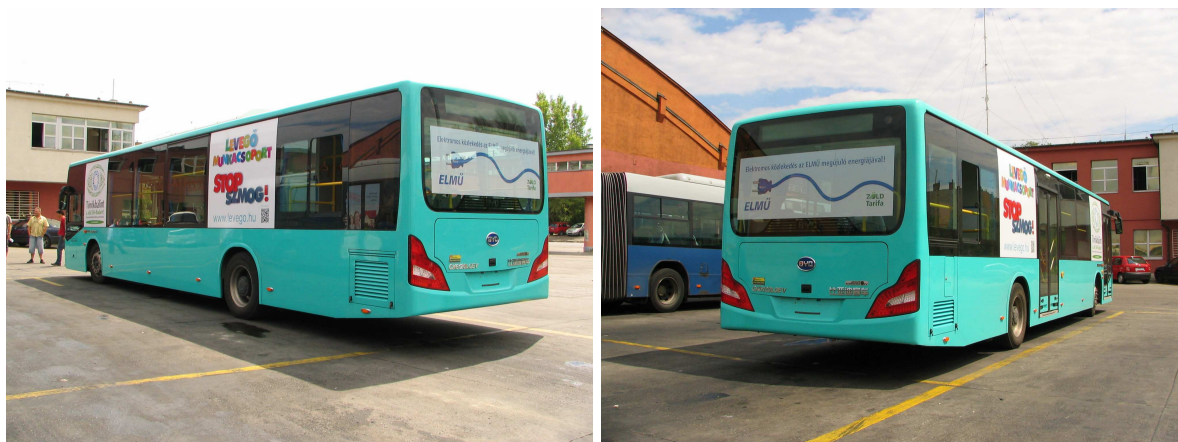
A tesztelésen résztvevő busz Kínában napi forgalomban van, onnan lett kivéve az európai tesztelés időszakára, így a kocsiszekrény kialakítása eltér a Magyarországon inkább megszokott városi kivitelétől, mely az utassajtók számában, a nyitható ablakfelületek mennyiségében, vagy a vezetőtér környezetében jelentkezett elsősorban.

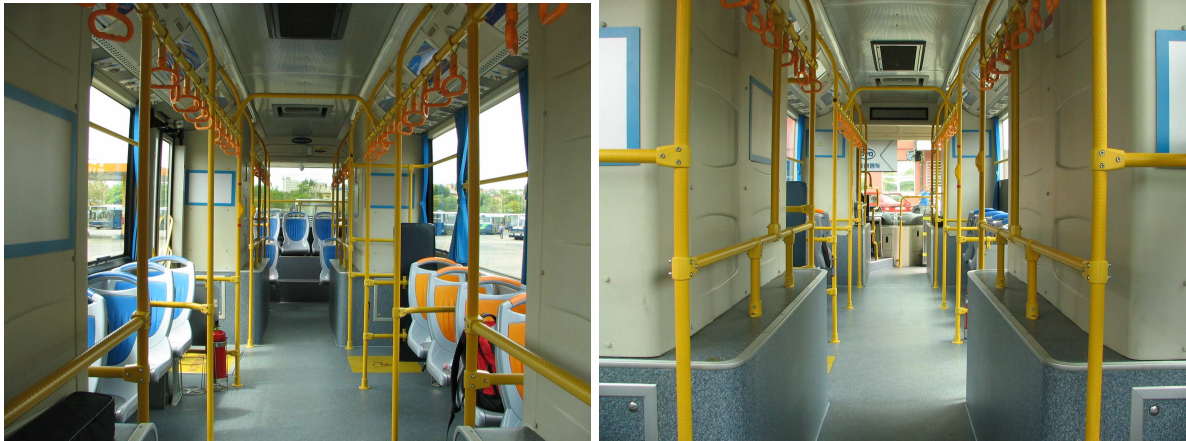
Ei kell fogadnunk azt a tényt, hogy a 100%-ban elektromos hajtás, valamint a jármű teljes hosszában alacsony padlószintű építés bizonyos kompromisszumokat követel. Emiatt az utastér nem teljesen átlátható, viszont az élénk belső színvilág miatt mégis vidám, világos légtér került kialakításra.

A függő kapaszkodók sűrű elhelyezése nagyon pozitív, ám néhány centiméterrel magasabbra helyezésük indokolt lenne, mert a leülni szándékozó utasok csak ezek alatt „átbújva” tudnak kényelmesen helyet foglalni.

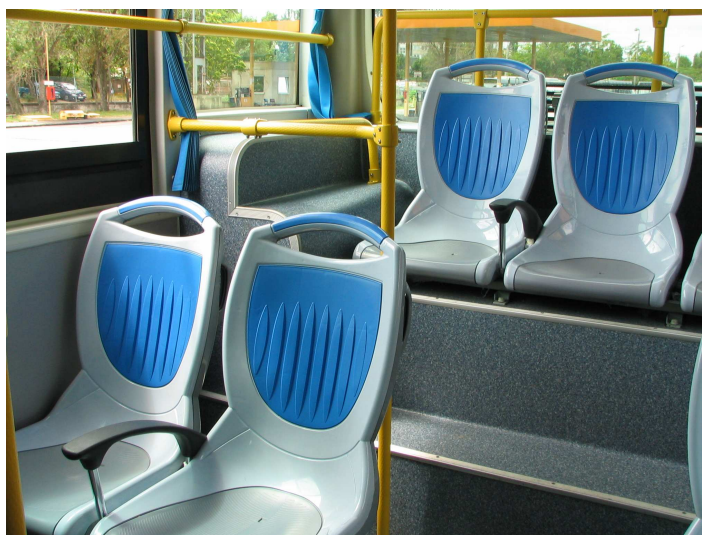
Ülések száma, elhelyezkedése, ülések ergonómiája: A mai szólóbuszokhoz képest az ülőhelyek számát a többség kevésnek ítélte, az ülések elhelyezkedésére kitérve a hátsó ülések nehéz megközelíthetőségét emelték ki, a hátsó folyosórész szűkösége miatt. Ezek mellett az ülések közötti hely méretét, valamint a karfák beépítését többen kifogásolták. Az ülések ülőfelületének méretével az utasok nagy százaléka elégedett volt, azonban műanyag kialakítása miatt kényelmetlennek tartották.

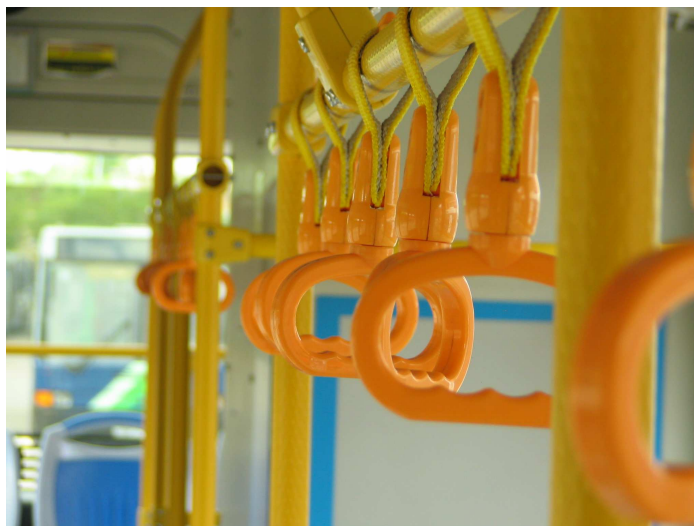
Kapaszkodók száma, elhelyezkedése: Az utasok jelentős része a kapaszkodók mennyiségét és magasságát megfelelőnek ítélte, egyesek azonban a jármű középső részénél még több kapaszkodót igényeltek volna.

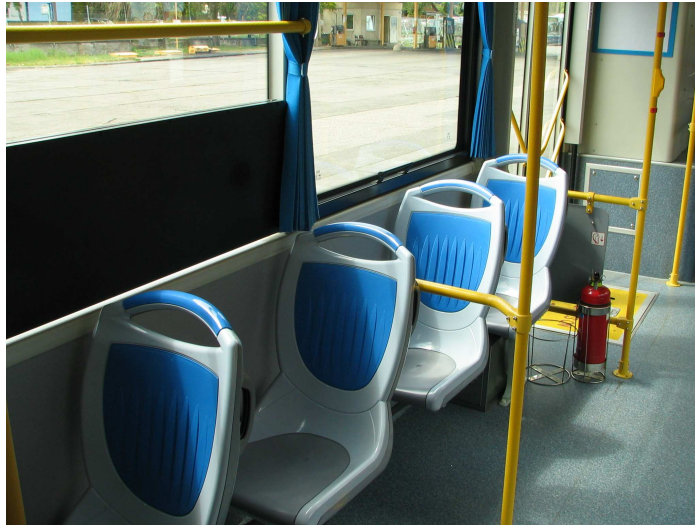
Belső tér: Az utasok úgy vélik, hogy az elektromos berendezések túl sok helyet foglalnak el a belső térből, akadályozzák a jármű teljes beláthatóságát felszálláskor. Az ülőmagasságban elhelyezett oldalsó kijelző a szabad kilátásban jelentett problémát

többek számára. A leszállásjelzők számát kevésnek tartották és hiányolták a leszállási szándék vizuális visszajelzését, és az ajtók záródását megelőző indításjelzést. Esztétikai szempontból pedig az utasok kritizálták a függönyök szükségességét, a belső színkombinációt, a meglehetősen heterogén színösszeállítást.
